02 ESTADO DE LA EDIFICACIÓN

ESTUDIO DE LA EDIFICACIÓN Y LA URBANIZACIÓN PARA LA REGENERACIÓN
URBANA DEL CENTRO HISTÓRICO DE HARO

SEPTIEMBRE 2016

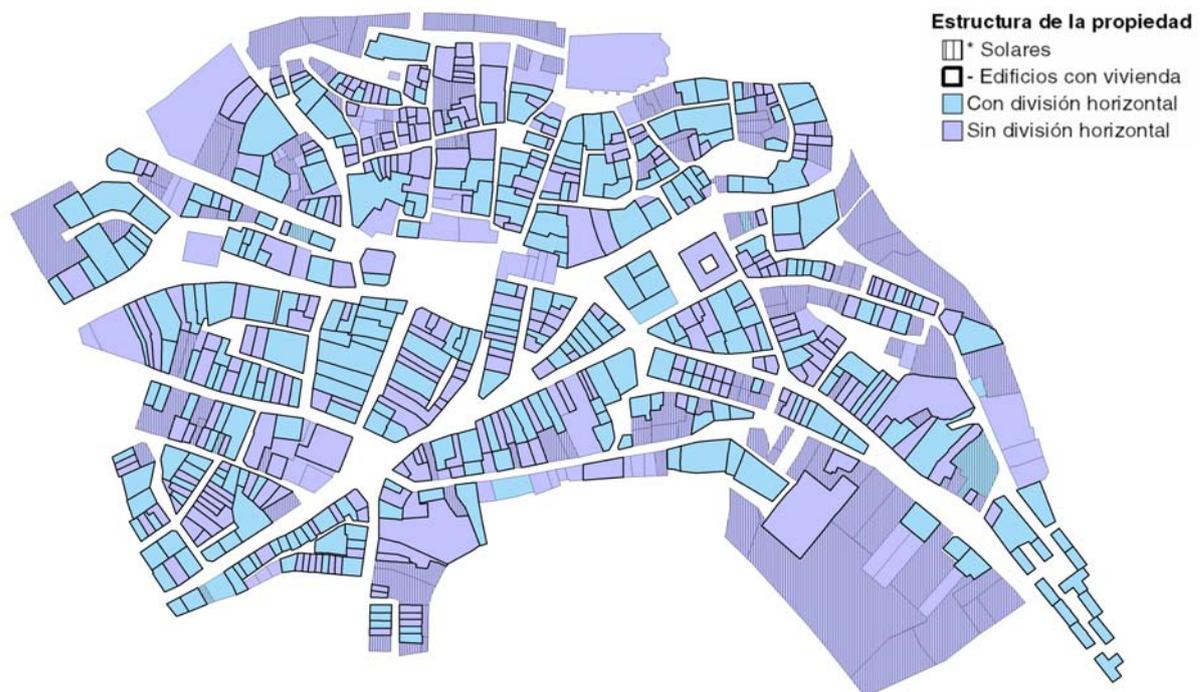
*Plano 4. Parcelas con o sin división horizontal.
Fuente: Elaboración propia a partir de Catastro y trabajo de campo.*

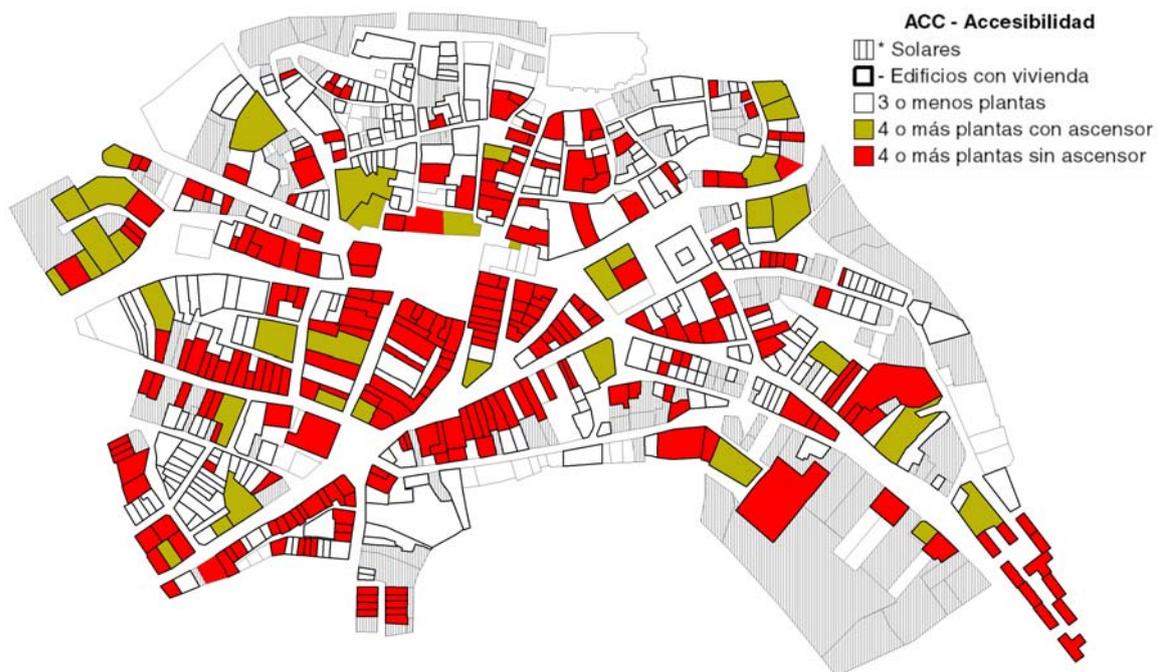
Plano 6. Accesibilidad. Disponibilidad de ascensor en edificios de 4 o más plantas.
Fuente: Elaboración propia a partir de Catastro y trabajo de campo.

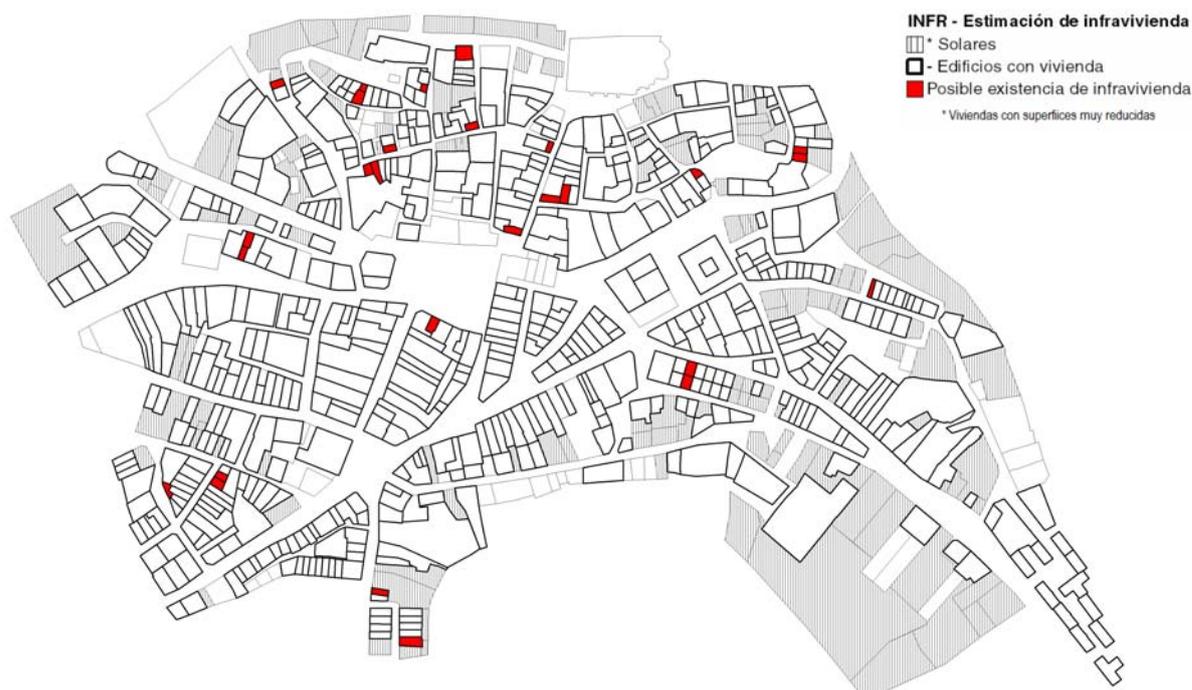
Plano 8. Estimación de edificios en los que puede existir infravivienda.
Fuente: Elaboración propia a partir de Catastro y trabajo de campo.

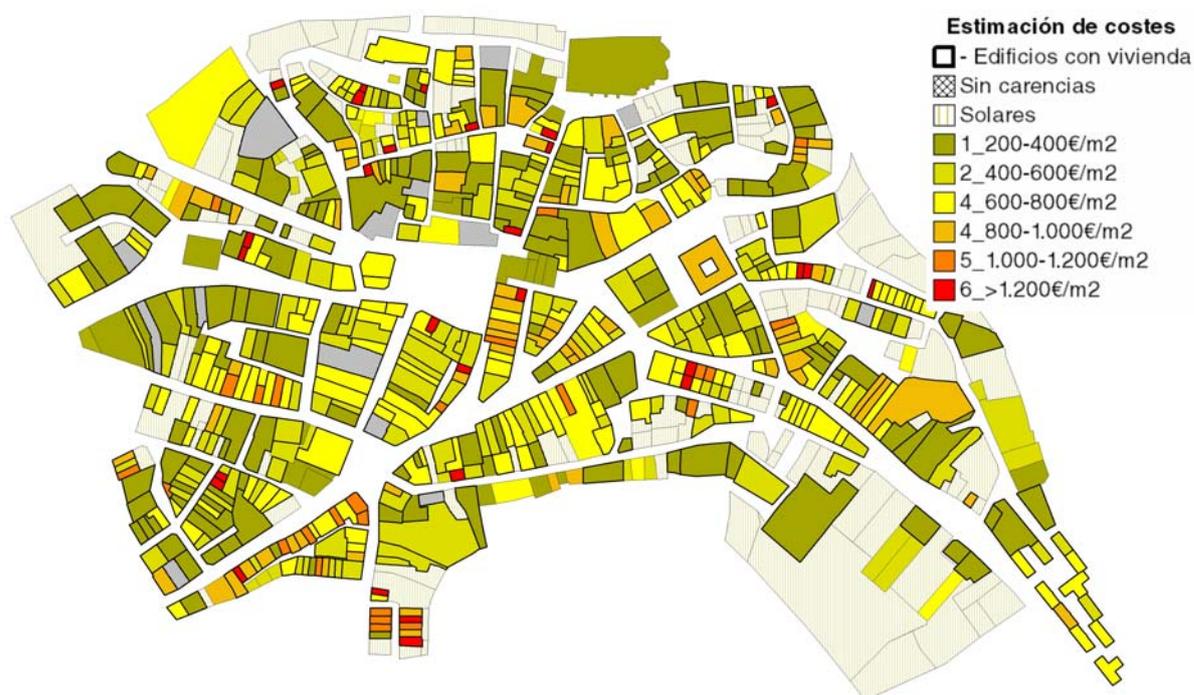
Plano 15. Estimación de costes de intervención por parcela (€/m² construido).
Fuente: elaboración propia

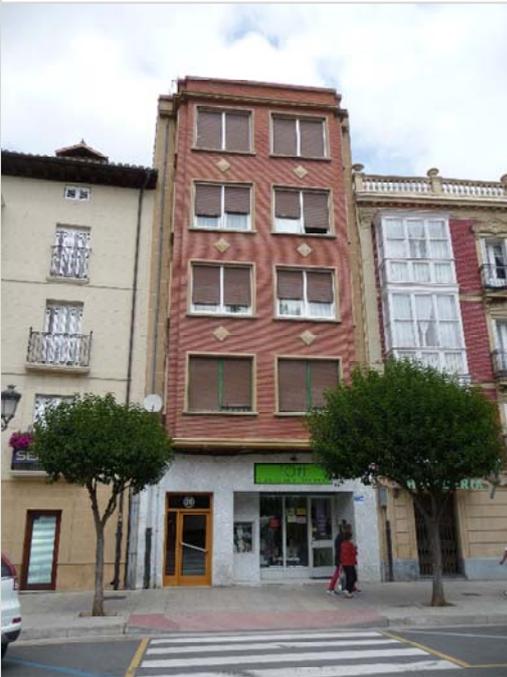
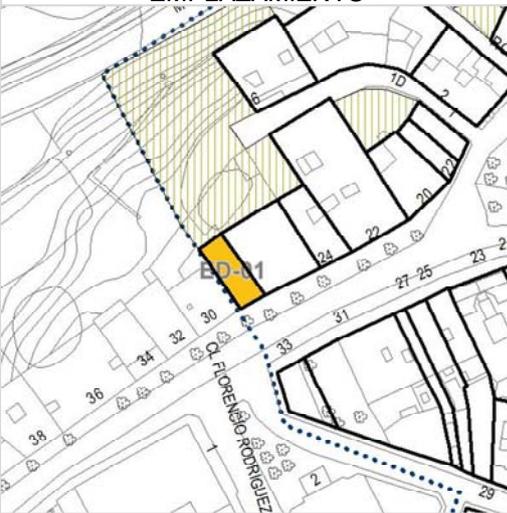
CENTRO HISTÓRICO DE HARO (LA RIOJA)		FICHA	01			
FICHERO DE EDIFICACIONES TIPO		Fecha:	02/08/2016			
FOTOGRAFÍA		IDENTIFICACIÓN

Dirección (vía y nº)		CL VIRGEN DE LA VEGA 28		
		Distr.-Secc. Manz. (Edif.)		002-02 5 (034)		
		Referencia catastral		2440109WN1123N		
		DESCRIPCIÓN MORFOTIPOLOGICA				
		PARCELARIO				
		Superficie de parcela		190m2		
		Espacios libres		22m2		
		EDIFICACIÓN				
		Alturas		4 o más plantas (B+4)		
		Superficie constr. total		690m2		
		Sobre rasante		690m2		
		Bajo rasante		0m2		
		Ocupación planta		168m2		
		Antigüedad		1960 - Sin norm EE		
		Tipología		Residencial plurifamiliar		
		Estructura propiedad		Con división horizontal		
		Protección patrimonial		No protegido		
		USOS				
		Mezcla de usos		V+C		
		Uso característico		V		
		Uso planta baja				
		Nº viviendas		4		
		AE en planta baja		Sí		
EMPLAZAMIENTO		ESTADO

Carencias		EC EE		
		EC- Estado conservac.		Deficiente

AC - Accesibilidad		Con ascensor		
		EE - Eficiencia energét.		Sin normativa EE		
		IN - Infravivienda		No		
		Ocupación		Ocupantes en todos los usos		
		AE planta baja		Comercio - Activo		
		CARACTERÍSTICAS CONSTRUCTIVAS				
		Estructura		Hormigón armado		
		Cubierta		Teja		
		Fachada		Aplacado cerámico		
		Carpintería		Madera		
		Otros				
		PRE-DIAGNÓSTICO ESTADO DE CONSERVACIÓN				
			<i>B</i>	<i>D</i>	<i>M</i>	<i>R</i>
		Estructura y cimentación	X			
		Cubiertas y azoteas	X			
		Fachadas y medianeras			X	
		ESTADO GENERAL	X			
		<i>B-Bueno / D-Deficiente / M-Malo / R-Ruinoso</i>				
		PRE-DIAGNÓSTICO ACCESIBILIDAD				
		Ascensor	Sí			
		Portal	Sin problemas aparentes			
INDICADORES DE POTENCIAL DE INTERVENCIÓN						
IP - Necesidades	3 - Nivel 1					
ID - Dificultad	7 - Dificultad media-baja					
IE - Eficacia	10 - Eficacia media-alta					
IP - Potencial	1,3 - Medio-bajo					
VALORACIÓN GLOBAL DEL EDIFICIO

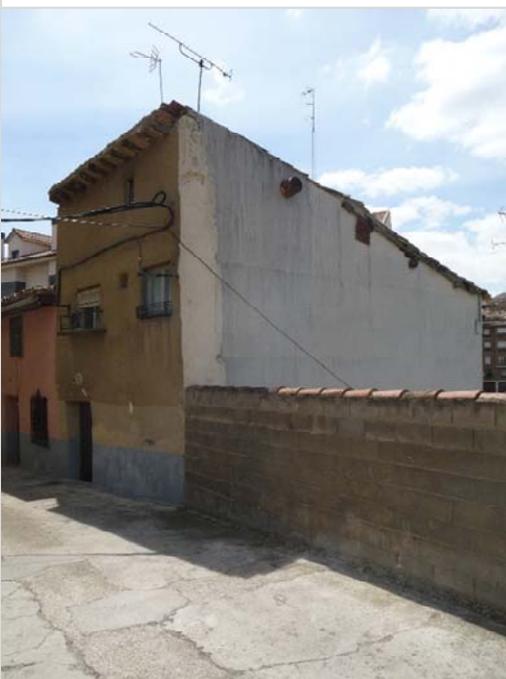
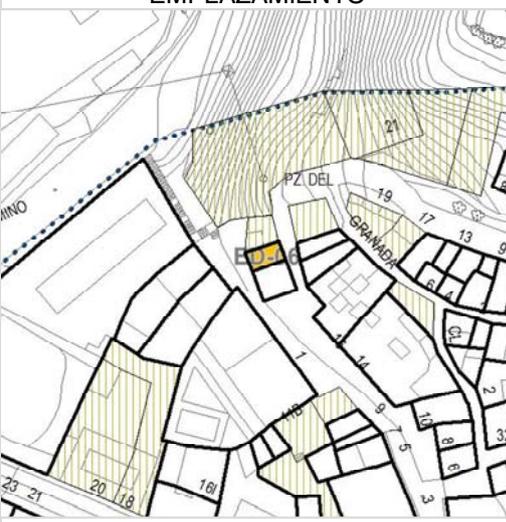
Dirección (vía y nº)		CL SAN FELICES 15		
		Distr.-Secc. Manz. (Edif.)		001-01 1 (002)		
		Referencia catastral		2541312WN1124S		
		DESCRIPCIÓN MORFOTIPOLOGICA				
		PARCELARIO				
		Superficie de parcela		37m2		
		Espacios libres		0m2		
		EDIFICACIÓN				
		Alturas		Hasta 3 plantas (-1+B+2)		
		Superficie constr. total		148m2		
		Sobre rasante		148m2		
		Bajo rasante		0m2		
		Ocupación planta		37m2		
		Antigüedad		Siglo XX. 1900 - Sin norm EE		
		Tipología		Residencial plurifamiliar		
		Estructura propiedad		Sin división horizontal		
		Protección patrimonial		No protegido		
		USOS				
		Mezcla de usos		V+AL		
		Uso característico		V		
		Uso planta baja		AL		
		Nº viviendas		3		
		AE en planta baja		No		
EMPLAZAMIENTO		ESTADO

Carencias		EC EE INF		
		EC- Estado conservac.		Deficiente

AC - Accesibilidad		- (Hasta 3 plantas)		
		EE - Eficiencia energét.		Sin normativa EE		
		IN - Infravivienda		Sí		
		Ocupación		Ocupantes en todos los usos		
		AE planta baja		--		
		CARACTERÍSTICAS CONSTRUCTIVAS				
		Estructura		Piedra+madera		
		Cubierta		Teja		
		Fachada		Muro piedra enfoscado		
		Carpintería		Madera		
		Otros		Desnivel de 1 pl entre fachadas		
		PRE-DIAGNÓSTICO ESTADO DE CONSERVACIÓN				
			<i>B</i>	<i>D</i>	<i>M</i>	<i>R</i>
		Estructura y cimentación		X		
		Cubiertas y azoteas			X	
		Fachadas y medianeras		X		
		ESTADO GENERAL		X		
		<i>B-Bueno / D-Deficiente / M-Malo / R-Ruinoso</i>				
		PRE-DIAGNÓSTICO ACCESIBILIDAD				
		Ascensor	No (hasta 3 pl)			
		Portal	Acceso a portal por planta primera			
INDICADORES DE POTENCIAL DE INTERVENCIÓN						
IP - Necesidades	6 - Nivel 2					
ID - Dificultad	14 - Dificultad alta					
IE - Eficacia	2 - Eficacia baja					
IP - Potencial	0,86 - Bajo

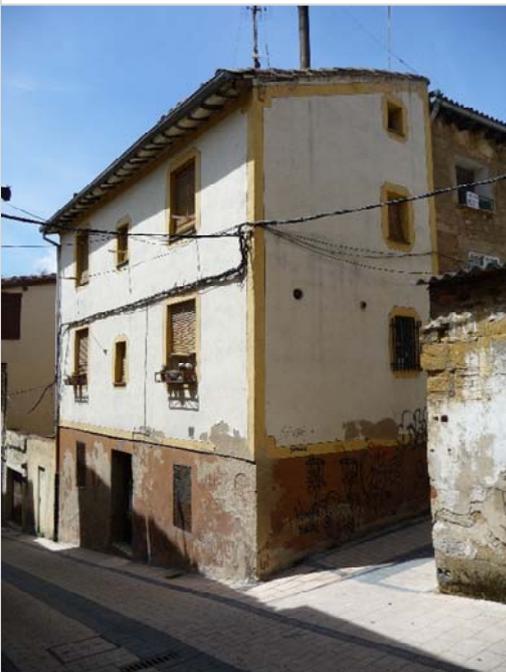
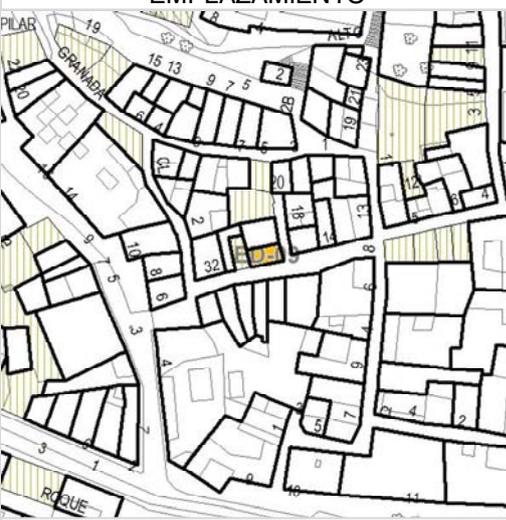
Dirección (vía y nº)	CL COSTANILLA 26			
		Distr.-Secc. Manz. (Edif.)	001-01 5 (042)			
		Referencia catastral	2641816WN1124S			
EMPLAZAMIENTO		DESCRIPCIÓN MORFOTIPOLOGICA

PARCELARIO				
		Superficie de parcela	40m2			
		Espacios libres	0m2			
		EDIFICACIÓN				
		Alturas	Hasta 3 plantas (B+2)			
		Superficie constr. total	120m2			
		Sobre rasante	120m2			
		Bajo rasante	0m2			
		Ocupación planta	40m2			
		Antigüedad	Siglo XIX. 1880 - Sin norm EE			
		Tipología	Residencial plurifamiliar			
		Estructura propiedad	Sin división horizontal			
		Protección patrimonial	No protegido			
		USOS				
		Mezcla de usos	V+AL			
		Uso característico	V			
		Uso planta baja	AL			
		Nº viviendas	2			
		AE en planta baja	No			
		ESTADO				
		Carencias	EC EE INF			
		EC- Estado conservac.	Deficiente

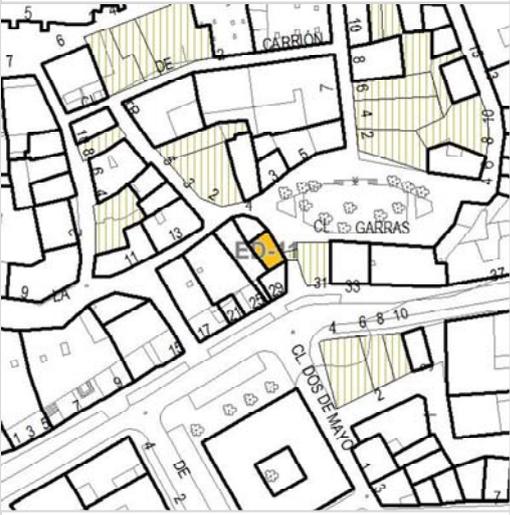
INDICADORES DE POTENCIAL DE INTERVENCIÓN																																																																																																																												
IP - Necesidades	10 - Ruinas																																																																																																																											
ID - Dificultad	9 - Dificultad media-alta																																																																																																																											
IE - Eficacia	16 - Eficacia alta																																																																																																																											
IP - Potencial	2,14 - Alto																																																																																																																											
VALORACIÓN GLOBAL DEL EDIFICIO

FAVORABLE																																																																																																																												
DESFAVORABLE	X																																																																																																																											
Existencia de peligro inminente: Sí. Peligro de derrumbe

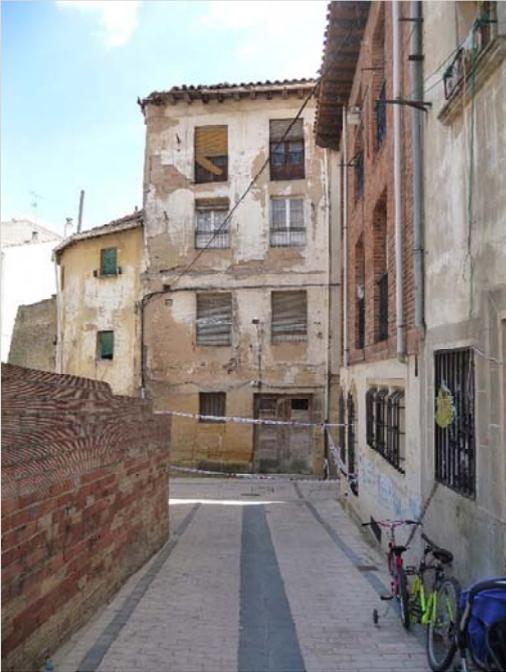
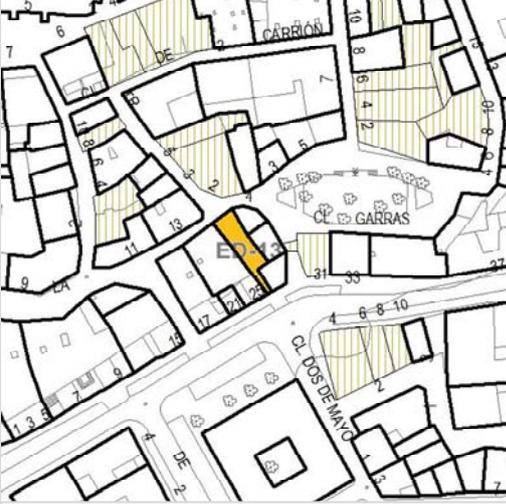
IDENTIFICACIÓN				
		Dirección (vía y nº)	CL SIERVAS JESUS 27			
		Distr.-Secc. Manz. (Edif.)	001-01 26 (218)			
		Referencia catastral	2841616WN1124S			
		DESCRIPCIÓN MORFOTIPOLOGICA				
		PARCELARIO				
		Superficie de parcela	110m2			
		Espacios libres	42m2			
		EDIFICACIÓN				
		Alturas	4 o más plantas (B+3)			
		Superficie constr. total	429m2			
		Sobre rasante	429m2			
		Bajo rasante	0m2			
		Ocupación planta	68m2			
		Antigüedad	Siglo XIX - Sin norm EE			
		Tipología	Residencial plurifamiliar			
		Estructura propiedad	Con división horizontal			
		Protección patrimonial	Ambiental - (Nº37)			
		USOS				
		Mezcla de usos	V+G			
		Uso característico	V			
		Uso planta baja	AE			
		Nº viviendas	4			
		AE en planta baja	Sí			
		ESTADO				
		Carencias	R			
		EC- Estado conservac.	Ruina

AC - Accesibilidad	Sin ascensor			
		EE - Eficiencia energét.	Sin normativa EE			
		IN - Infravivienda	No			
		Ocupación	Vacíos			
		AE planta baja	Comercio - Cerrado			
		CARACTERÍSTICAS CONSTRUCTIVAS				
		Estructura	Piedra+madera			
		Cubierta	Teja			
		Fachada	Enfoscado			
		Carpintería	Madera			
		Otros	Conjunto de ruinas en puerta de muralla			
		PRE-DIAGNÓSTICO ESTADO DE CONSERVACIÓN				
			<i>B</i>	<i>D</i>	<i>M</i>	<i>R</i>
		Estructura y cimentación				X
		Cubiertas y azoteas				X
		Fachadas y medianeras				X
		ESTADO GENERAL				X
		<i>B-Bueno / D-Deficiente / M-Malo / R-Ruinoso</i>				
		PRE-DIAGNÓSTICO ACCESIBILIDAD				
		Ascensor	No			
		Portal	Sin problemas aparentes			
INDICADORES DE POTENCIAL DE INTERVENCIÓN						
IP - Necesidades	10 - Ruinas					
ID - Dificultad	5 - Dificultad media-baja					
IE - Eficacia	12 - Eficacia media-alta					
IP - Potencial	2,21 - Alto					
VALORACIÓN GLOBAL DEL EDIFICIO

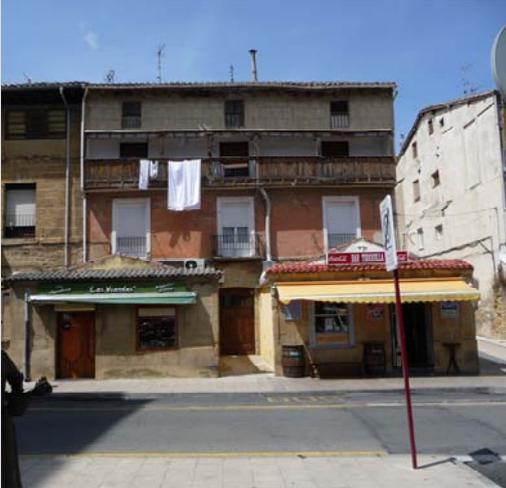
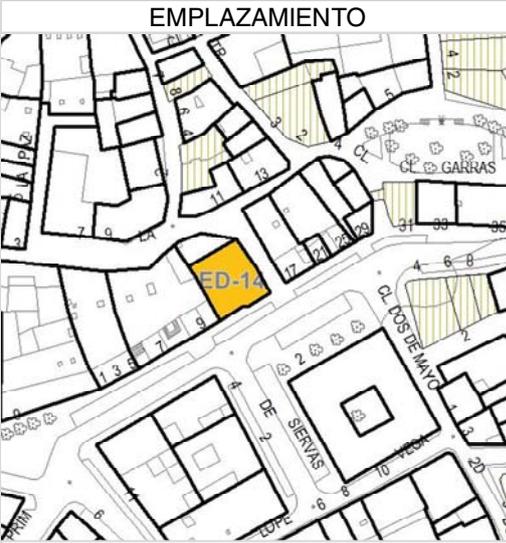
Dirección (vía y nº)	CL SIERVAS JESUS 13		
		Distr.-Secc. Manz. (Edif.)	001-01 12 (119)

Referencia catastral	2740802WN1124S		
		DESCRIPCIÓN MORFOTIPOLOGICA			
		PARCELARIO			
		Superficie de parcela	218m2		
		Espacios libres	16m2		
		EDIFICACIÓN			
		Alturas	4 o más plantas (B+3)		
		Superficie constr. total	566m2		
		Sobre rasante	566m2		
		Bajo rasante	0m2		
		Ocupación planta	202m2		
		Antigüedad	Siglo XIX - Sin norm EE		
Tipología	Residencial plurifamiliar				
Estructura propiedad	Con división horizontal				
Protección patrimonial	Ambiental - (Nº34)				
USOS					
Mezcla de usos	V+AL+C+G				
Uso característico	Mixto				
Uso planta baja	AE				
Nº viviendas	3				
AE en planta baja	Sí				
ESTADO					
Carencias		EC ACC EE			
EC- Estado conservac.	Malo				
AC - Accesibilidad	Sin ascensor

EE - Eficiencia energét.	Sin normativa EE				
IN - Infravivienda	No				
Ocupación		Ocupantes en todos los usos			
AE planta baja	Ocio y hostelería - Activo				
CARACTERÍSTICAS CONSTRUCTIVAS					
Estructura	Fábrica de piedra+madera				
Cubierta	Teja				
Fachada	Enfoscado				
Carpintería	Madera				
Otros	Miradores. Acceso en pasadizo entre almac.				
PRE-DIAGNÓSTICO ESTADO DE CONSERVACIÓN					
	B	D	M	R	
Estructura y cimentación	X				
Cubiertas y azoteas			X		
Fachadas y medianeras			X		
ESTADO GENERAL					
	X				
<i>B-Bueno / D-Deficiente / M-Malo / R-Ruinoso</i>					
PRE-DIAGNÓSTICO ACCESIBILIDAD					
Ascensor	No				
Portal	Sin problemas aparentes				
INDICADORES DE POTENCIAL DE INTERVENCIÓN					
IP - Necesidades	6 - Nivel 2				
ID - Dificultad	8 - Dificultad media-baja				
IE - Eficacia	10 - Eficacia media-alta				
IP - Potencial	1,55 - Medio-alto				
VALORACIÓN GLOBAL DEL EDIFICIO					
FAVORABLE					
DESFAVORABLE	X

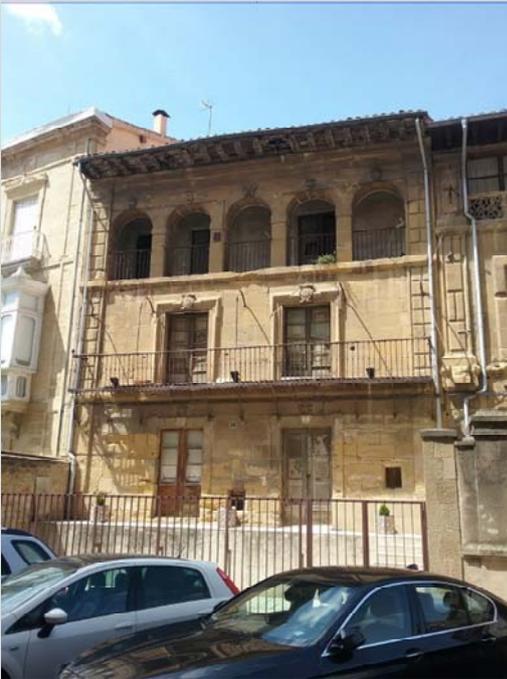
CENTRO HISTÓRICO DE HARO (LA RIOJA)		FICHA	16		
FICHERO DE EDIFICACIONES TIPO		Fecha:	02/08/2016		
FOTOGRAFÍA

INDICADORES DE POTENCIAL DE INTERVENCIÓN					
IP - Necesidades	10 - Ruinas				
ID - Dificultad	6 - Dificultad media-baja				
IE - Eficacia	10 - Eficacia media-alta				
IP - Potencial	2,06 - Alto				
VALORACIÓN GLOBAL DEL EDIFICIO					
FAVORABLE					
DESFAVORABLE	X				
Existencia de peligro inminente:		Sí. Fachada trasera con humedades y peligro de desprendimientos.			
		IDENTIFICACIÓN			
Dirección (vía y nº)		CL SIERVAS JESUS 3			
Distr.-Secc. Manz. (Edif.)		001-01 12 (124)			
Referencia catastral		2740832WN1124S			
		DESCRIPCIÓN MORFOTIPOLOGICA			
		PARCELARIO			
Superficie de parcela		364m2			
Espacios libres		20m2			
		EDIFICACIÓN			
Alturas		4 o más plantas (B+2)			
Superficie constr. total		926m2			
Sobre rasante		926m2			
Bajo rasante		0m2			
Ocupación planta		344m2

Antigüedad		Siglo XVII - Sin norm EE			
Tipología		Residencial unifamiliar			
Estructura propiedad		Sin división horizontal			
Protección patrimonial		Integral - (Nº32)			
		USOS			
Mezcla de usos		V+AL			
Uso característico		V			
Uso planta baja		AL			
Nº viviendas		1			
AE en planta baja		No			
		ESTADO			
Carencias		R			
EC - Estado conservac.		Ruina			
AC - Accesibilidad		Sin ascensor			
EE - Eficiencia energét.		Sin normativa EE			
IN - Infravivienda		No			
Ocupación		Vacíos			
AE planta baja		--			
		CARACTERÍSTICAS CONSTRUCTIVAS			
Estructura		Piedra + madera			
Cubierta		Teja			
Fachada		Sillería			
Carpintería		Madera			
Otros		BIC. Casa Palacio de los Salazar			
		PRE-DIAGNÓSTICO ESTADO DE CONSERVACIÓN			
		<i>B</i>	<i>D</i>	<i>M</i>	<i>R</i>
Estructura y cimentación			X		
Cubiertas y azoteas				X	X*
Fachadas y medianeras			X		X*
ESTADO GENERAL					X
<i>B-Bueno / D-Deficiente / M-Malo / R-Ruinoso</i>					
		PRE-DIAGNÓSTICO ACCESIBILIDAD

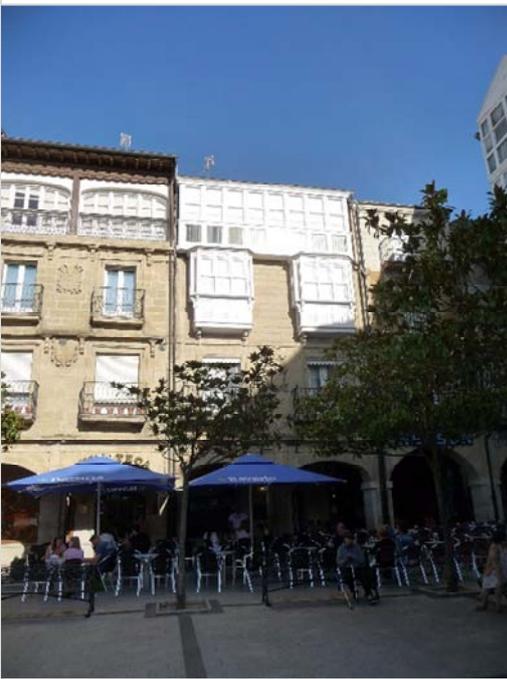
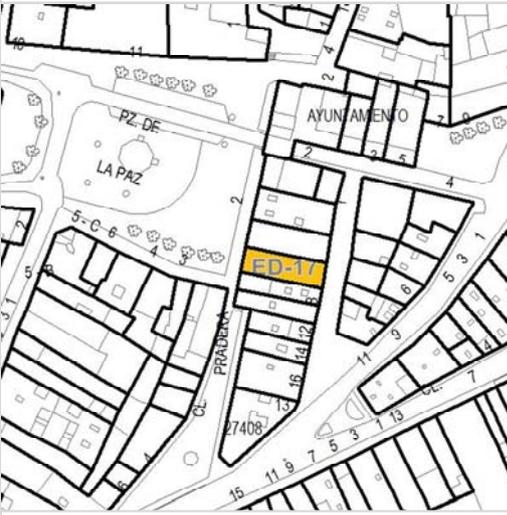
Dirección (vía y nº)		CL ESTEBAN AGREDA 6		
		Distr.-Secc. Manz. (Edif.)		001-01 39 (302)		
		Referencia catastral		2740819WN1124S		
		DESCRIPCIÓN MORFOTIPOLOGICA				
		PARCELARIO				
		Superficie de parcela		123m2		
		Espacios libres		18m2		
		EDIFICACIÓN				
		Alturas		4 o más plantas (B+3)		
		Superficie constr. total		618m2		
		Sobre rasante		618m2		
		Bajo rasante		0m2		
		Ocupación planta		105m2		
		Antigüedad		Siglo XVIII - Sin norm EE		
		Tipología		Residencial plurifamiliar		
		Estructura propiedad		Con división horizontal		
		Protección patrimonial		Estructural - (Nº58)		
		USOS				
		Mezcla de usos		V+C+AL		
		Uso característico		V		
		Uso planta baja		AE		
		Nº viviendas		4		
		AE en planta baja		Sí		
EMPLAZAMIENTO		ESTADO

Carencias		EC ACC EE		
		EC- Estado conservac.		Malo

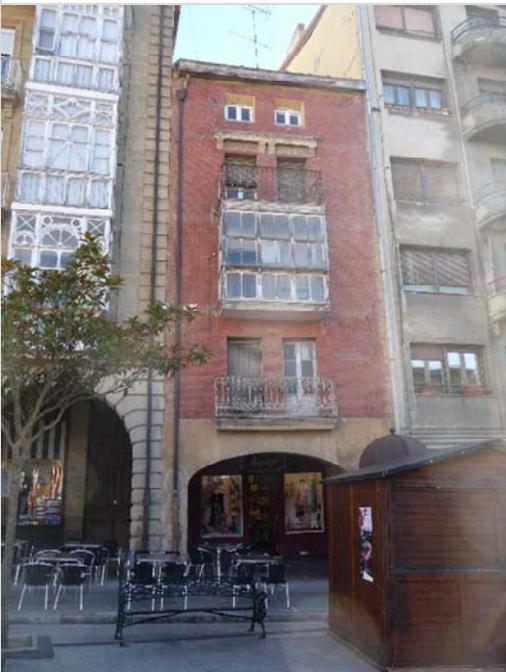
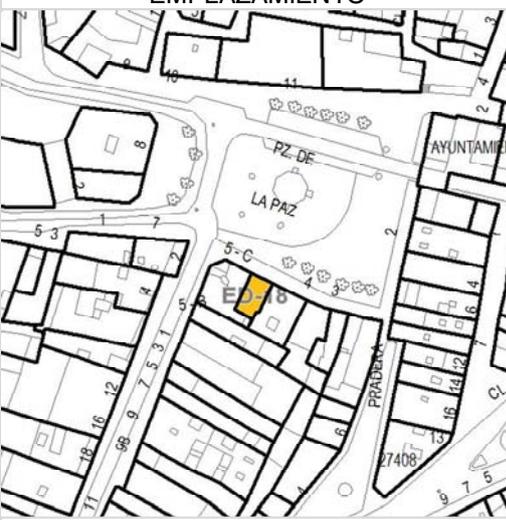
Dirección (vía y nº)	PZ PAZ DE LA 6			
		Distr.-Secc. Manz. (Edif.)	001-01 11 (092)

Referencia catastral	2640602WN1124S			
		DESCRIPCIÓN MORFOTIPOLOGICA				
		PARCELARIO				
		Superficie de parcela	43m2			
		Espacios libres	16m2			
		EDIFICACIÓN				
		Alturas	4 o más plantas (B+4)			
		Superficie constr. total	203m2			
		Sobre rasante	203m2			
		Bajo rasante	0m2			
		Ocupación planta	27m2			
		Antigüedad	Siglo XX. 1900 - Sin norm EE			
		Tipología	Residencial plurifamiliar			
		Estructura propiedad	Sin división horizontal			
		Protección patrimonial	No protegido			
		USOS				
		Mezcla de usos	V+C			
		Uso característico	V			
		Uso planta baja	AE			
		Nº viviendas	4			
		AE en planta baja	Sí			
		ESTADO				
		Carencias	EC ACC EE INF			
		EC- Estado conservac.	Malo			
		AC - Accesibilidad	Sin ascensor

EE - Eficiencia energét.	Sin normativa EE			
		IN - Infravivienda	No			
		Ocupación	Ocupantes en todos los usos			
		AE planta baja	Comercio - Activo			
		CARACTERÍSTICAS CONSTRUCTIVAS				
		Estructura	Fábrica de piedra y ladrillo + madera			
		Cubierta	Teja			
		Fachada	Sillería PB + Aplacado cerámico pl sup			
		Carpintería	Madera			
		Otros	Balcones y mirador. Soportal PB			
		PRE-DIAGNÓSTICO ESTADO DE CONSERVACIÓN				
			B	D	M	R
		Estructura y cimentación	X			
		Cubiertas y azoteas	X			
		Fachadas y medianeras			X	
		ESTADO GENERAL	X			
		<i>B-Bueno / D-Deficiente / M-Malo / R-Ruinoso</i>				
		PRE-DIAGNÓSTICO ACCESIBILIDAD				
		Ascensor	No			
		Portal	Sin problemas aparentes			
		INDICADORES DE POTENCIAL DE INTERVENCIÓN				
		IP - Necesidades	9 - Nivel 3			
		ID - Dificultad	12 - Dificultad media-alta			
		IE - Eficacia	8 - Eficacia media-baja			
		IP - Potencial	1,53 - Medio-alto			
		VALORACIÓN GLOBAL DEL EDIFICIO

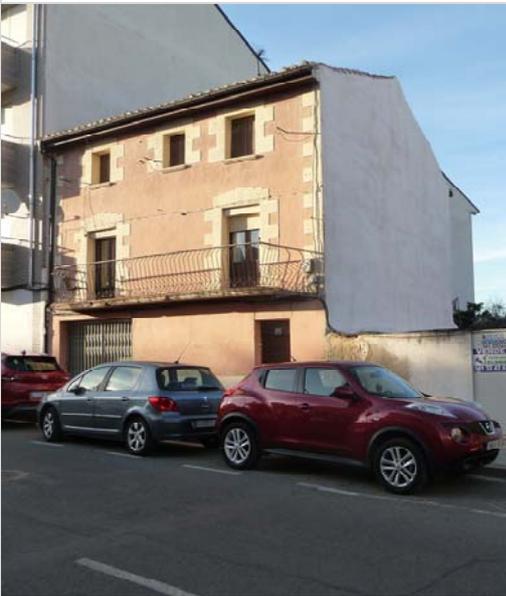
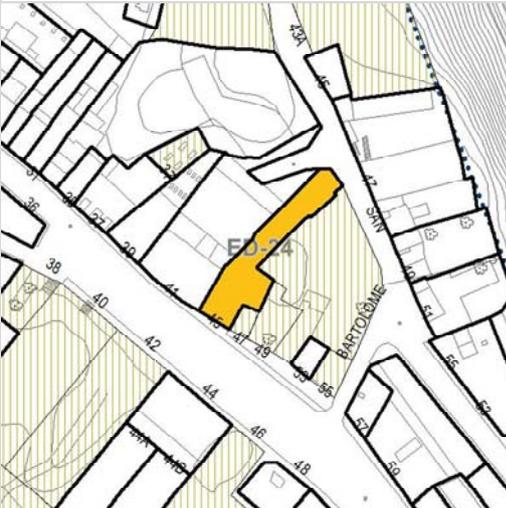
IDENTIFICACIÓN Dirección (vía y nº) CL LINARES RIVAS 45 Distr.-Secc. Manz. (Edif.) 003-01 6 (026) Referencia catastral 2939315WN1123N																							
EMPLAZAMIENTO		DESCRIPCIÓN MORFOTIPOLOGICA PARCELARIO Superficie de parcela 350m2 Espacios libres 166m2 EDIFICACIÓN Alturas Hasta 3 plantas (B+2) Superficie constr. total 414m2 Sobre rasante 414m2 Bajo rasante 0m2 Ocupación planta 184m2 Antigüedad Siglo XX. 1900 - Sin norm EE Tipología Residencial unifamiliar Estructura propiedad Sin división horizontal Protección patrimonial No protegido USOS Mezcla de usos V+C+AL Uso característico V Uso planta baja AE Nº viviendas 1 AE en planta baja Sí

ESTADO Carencias EC EE EC- Estado conservac. Deficiente AC - Accesibilidad - (Hasta 3 plantas) EE - Eficiencia energét. Sin normativa EE IN - Infravivienda No Ocupación Algún ocupante en uno de los uso AE planta baja Comercio - Cerrado																							
INDICADORES DE POTENCIAL DE INTERVENCIÓN IP - Necesidades 3 - Nivel 1 ID - Dificultad 4 - Dificultad baja IE - Eficacia 7 - Eficacia media-baja IP - Potencial 1,36 - Medio-bajo		CARACTERÍSTICAS CONSTRUCTIVAS Estructura Fábrica+madera Cubierta Teja / canalón cobre Fachada Ladrillo enfoscado Carpintería Madera Otros Varias construcciones en parcela																							
VALORACIÓN GLOBAL DEL EDIFICIO FAVORABLE X DESAVORABLE		PRE-DIAGNÓSTICO ESTADO DE CONSERVACIÓN

ESTADO GENERAL X <i>B-Bueno / D-Deficiente / M-Malo / R-Ruinoso</i>					B	D	M	R	Estructura y cimentación	X				Cubiertas y azoteas	X	X			Fachadas y medianeras	X		X	
	B	D	M	R																					
Estructura y cimentación	X																								
Cubiertas y azoteas	X	X																							
Fachadas y medianeras	X		X																						
PRE-DIAGNÓSTICO ACCESIBILIDAD Ascensor No (unifamiliar hasta 3pl) Portal Sin problemas aparentes																									
Existencia de peligro inminente:		NO. Construcción a calle San Bartolomé en mal estado

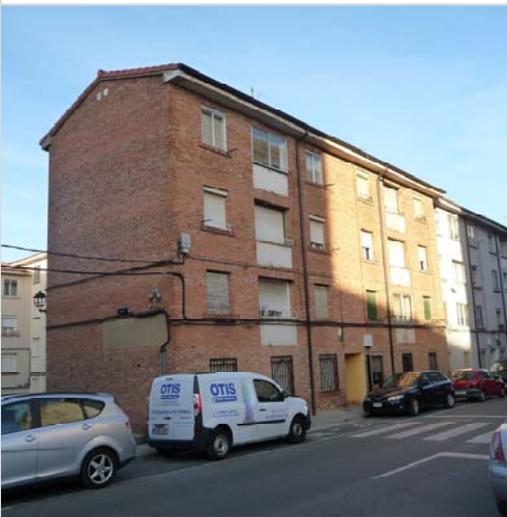
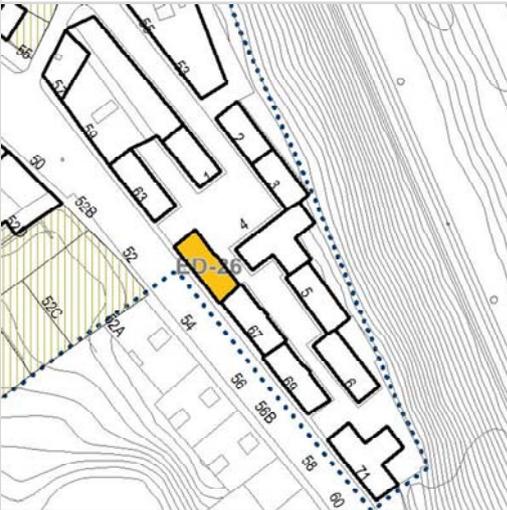
Dirección (vía y nº)		CL LINARES RIVAS 65		
		Distr.-Secc. Manz. (Edif.)		003-01 2 (004)		
		Referencia catastral		3039618WN1133N		
		DESCRIPCIÓN MORFOTIPOLOGICA				
		PARCELARIO				
		Superficie de parcela		123m2		
		Espacios libres		15m2		
		EDIFICACIÓN				
		Alturas		4 o más plantas (B+3)		
		Superficie constr. total		480m2		
		Sobre rasante		480m2		
		Bajo rasante		0m2		
		Ocupación planta		108m2		
		Antigüedad		1954 - Sin norm EE		
		Tipología		Residencial plurifamiliar		
		Estructura propiedad		Con división horizontal		
		Protección patrimonial		No protegido		
		USOS				
		Mezcla de usos		V		
		Uso característico		V		
		Uso planta baja		V		
		Nº viviendas		8		
		AE en planta baja		No		
EMPLAZAMIENTO		ESTADO

Carencias		EC ACC EE		
		EC- Estado conservac.		Deficiente

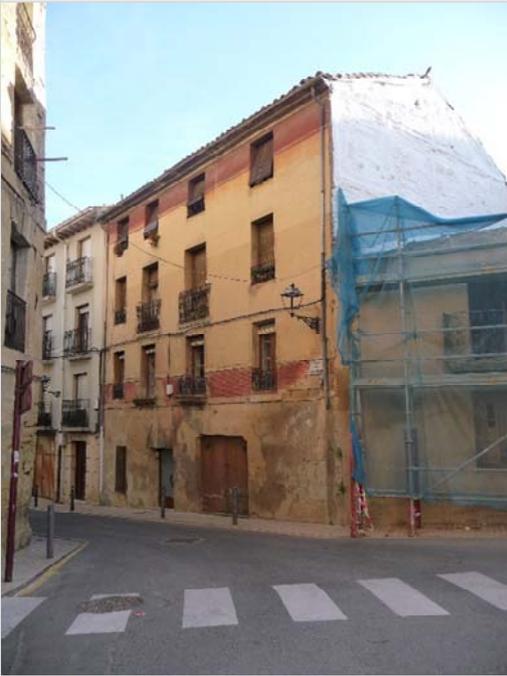
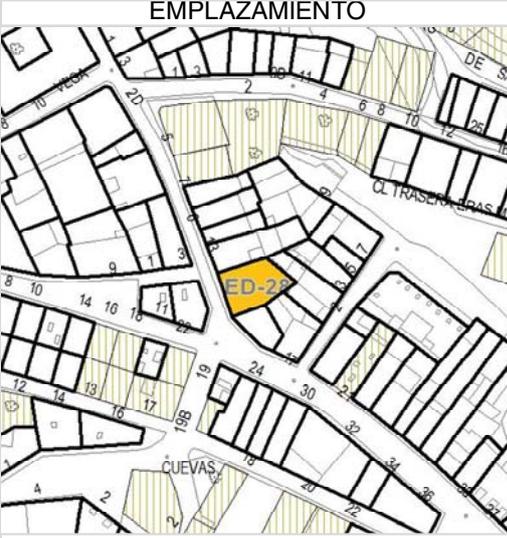
EMPLAZAMIENTO		<table border="1"> <thead> <tr> <th colspan="2">DESCRIPCIÓN MORFOTIPOLOGICA</th> </tr> </thead> <tbody> <tr> <td colspan="2">PARCELARIO</td> </tr> <tr> <td>Superficie de parcela</td> <td>177m2</td> </tr> <tr> <td>Espacios libres</td> <td>59m2</td> </tr> <tr> <td colspan="2">EDIFICACIÓN</td> </tr> <tr> <td>Alturas</td> <td>4 o más plantas (B+3)</td> </tr> <tr> <td>Superficie constr. total</td> <td>472m2</td> </tr> <tr> <td> Sobre rasante</td> <td>472m2</td> </tr> <tr> <td> Bajo rasante</td> <td>0m2</td> </tr> <tr> <td>Ocupación planta</td> <td>118m2</td> </tr> <tr> <td>Antigüedad</td> <td>Siglo XX. 1900 - Sin norm EE</td> </tr> <tr> <td>Tipología</td> <td>Residencial plurifamiliar</td> </tr> <tr> <td>Estructura propiedad</td> <td>Con división horizontal</td> </tr> <tr> <td>Protección patrimonial</td> <td>No protegido</td> </tr> <tr> <td colspan="2">USOS</td> </tr> <tr> <td>Mezcla de usos</td> <td>V+AL</td> </tr> <tr> <td>Uso característico</td> <td>V</td> </tr> <tr> <td>Uso planta baja</td> <td>AL</td> </tr> <tr> <td>Nº viviendas</td> <td>3</td> </tr> <tr> <td>AE en planta baja</td> <td>No</td> </tr> </tbody> </table>			DESCRIPCIÓN MORFOTIPOLOGICA		PARCELARIO		Superficie de parcela	177m2	Espacios libres	59m2	EDIFICACIÓN		Alturas	4 o más plantas (B+3)	Superficie constr. total	472m2	Sobre rasante	472m2	Bajo rasante	0m2	Ocupación planta	118m2	Antigüedad	Siglo XX. 1900 - Sin norm EE	Tipología	Residencial plurifamiliar	Estructura propiedad	Con división horizontal	Protección patrimonial	No protegido	USOS		Mezcla de usos	V+AL	Uso característico	V	Uso planta baja	AL	Nº viviendas	3	AE en planta baja	No

<table border="1"> <thead> <tr> <th colspan="2">ESTADO</th> </tr> </thead> <tbody> <tr> <td>Carencias</td> <td>EC ACC EE</td> </tr> <tr> <td>EC- Estado conservac.</td> <td>Malo</td> </tr> <tr> <td>AC - Accesibilidad</td> <td>Sin ascensor</td> </tr> <tr> <td>EE - Eficiencia energét.</td> <td>Sin normativa EE</td> </tr> <tr> <td>IN - Infravivienda</td> <td>No</td> </tr> <tr> <td>Ocupación</td> <td>Ocupantes en todos los usos</td> </tr> <tr> <td>AE planta baja</td> <td>--</td> </tr> </tbody> </table>			ESTADO		Carencias	EC ACC EE	EC- Estado conservac.	Malo	AC - Accesibilidad	Sin ascensor	EE - Eficiencia energét.	Sin normativa EE	IN - Infravivienda	No	Ocupación	Ocupantes en todos los usos	AE planta baja	--

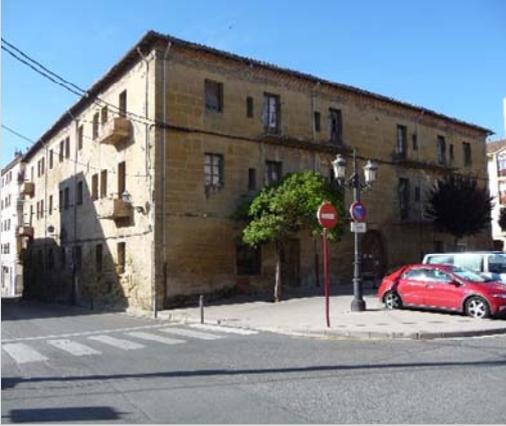
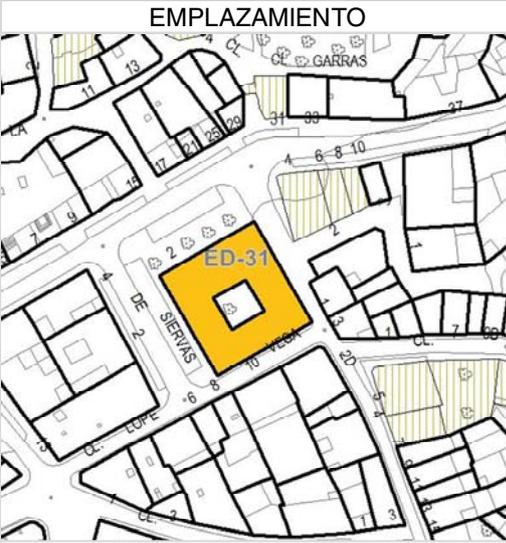
Dirección (vía y nº)		CL SIERVAS JESUS 2		
		Distr.-Secc. Manz. (Edif.)		001-01 33 (259)

Referencia catastral		2840101WN1124S		
		DESCRIPCIÓN MORFOTIPOLOGICA				
		PARCELARIO				
		Superficie de parcela		777m2		
		Espacios libres		76m2		
		EDIFICACIÓN				
		Alturas		Hasta 3 plantas (B+2)		
		Superficie constr. total		2103m2		
		Sobre rasante		2103m2		
		Bajo rasante		0m2		
		Ocupación planta		701m2		
		Antigüedad		Siglo XVIII - Sin norm EE		
		Tipología		Residencial plurifamiliar		
		Estructura propiedad		Sin división horizontal		
		Protección patrimonial		Ambiental - (Nº41)		
		USOS				
		Mezcla de usos		V+AL		
		Uso característico		V		
		Uso planta baja		AL		
		Nº viviendas		2		
		AE en planta baja		No		
		ESTADO				
		Carencias		R		
		EC - Estado conservac.		Ruina		
		AC - Accesibilidad		- (Hasta 3 plantas)

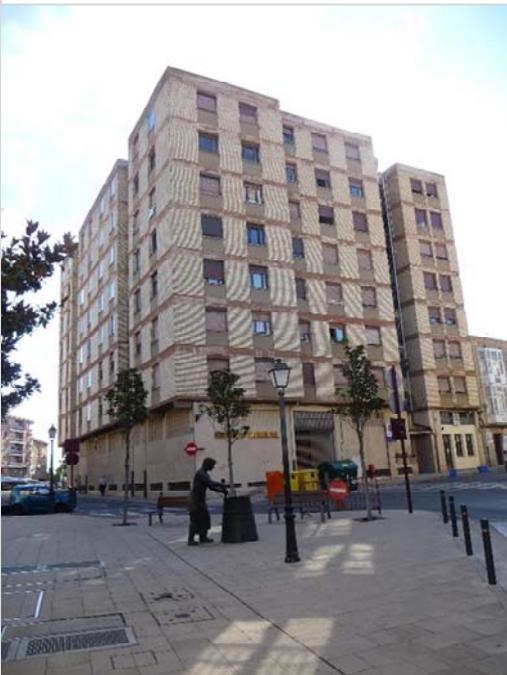
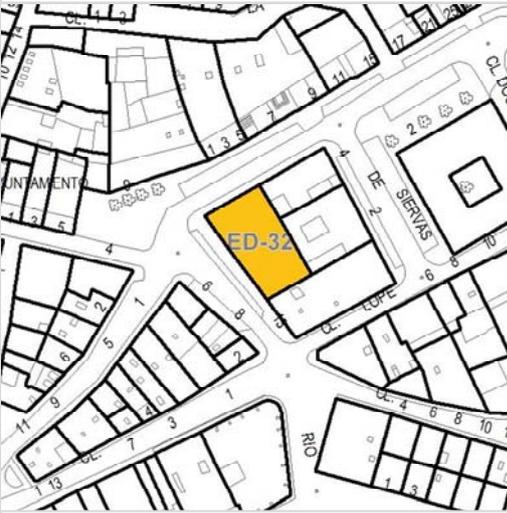
EMPLAZAMIENTO		<table border="1"> <thead> <tr> <th colspan="2">DESCRIPCIÓN MORFOTIPOLOGICA</th> </tr> </thead> <tbody> <tr> <td colspan="2">PARCELARIO</td> </tr> <tr> <td>Superficie de parcela</td> <td>423m2</td> </tr> <tr> <td>Espacios libres</td> <td>79m2</td> </tr> <tr> <td colspan="2">EDIFICACIÓN</td> </tr> <tr> <td>Alturas</td> <td>4 o más plantas (SS+B+7)</td> </tr> <tr> <td>Superficie constr. total</td> <td>3768m2</td> </tr> <tr> <td> Sobre rasante</td> <td>3347m2</td> </tr> <tr> <td> Bajo rasante</td> <td>421m2</td> </tr> <tr> <td>Ocupación planta</td> <td>344m2</td> </tr> <tr> <td>Antigüedad</td> <td>1972 - Sin norm EE</td> </tr> <tr> <td>Tipología</td> <td>Residencial plurifamiliar</td> </tr> <tr> <td>Estructura propiedad</td> <td>Con división horizontal</td> </tr> <tr> <td>Protección patrimonial</td> <td>No protegido</td> </tr> <tr> <td colspan="2">USOS</td> </tr> <tr> <td>Mezcla de usos</td> <td>V+C+AL+P</td> </tr> <tr> <td>Uso característico</td> <td>V</td> </tr> <tr> <td>Uso planta baja</td> <td>AE</td> </tr> <tr> <td>Nº viviendas</td> <td>28</td> </tr> <tr> <td>AE en planta baja</td> <td>Sí</td> </tr> </tbody> </table>			DESCRIPCIÓN MORFOTIPOLOGICA		PARCELARIO		Superficie de parcela	423m2	Espacios libres	79m2	EDIFICACIÓN		Alturas	4 o más plantas (SS+B+7)	Superficie constr. total	3768m2	Sobre rasante	3347m2	Bajo rasante	421m2	Ocupación planta	344m2	Antigüedad	1972 - Sin norm EE	Tipología	Residencial plurifamiliar	Estructura propiedad	Con división horizontal	Protección patrimonial	No protegido	USOS		Mezcla de usos	V+C+AL+P	Uso característico	V	Uso planta baja	AE	Nº viviendas	28	AE en planta baja	Sí

<table border="1"> <thead> <tr> <th colspan="2">ESTADO</th> </tr> </thead> <tbody> <tr> <td colspan="2">Carencias</td> </tr> <tr> <td>EC - Estado conservac.</td> <td>EC EE Deficiente</td> </tr> <tr> <td>AC - Accesibilidad</td> <td>Con ascensor</td> </tr> <tr> <td>EE - Eficiencia energét.</td> <td>Sin normativa EE</td> </tr> <tr> <td>IN - Infravivienda</td> <td>No</td> </tr> <tr> <td colspan="2">Ocupación</td> </tr> <tr> <td>AE planta baja</td> <td>Algún ocupante en uno de los uso Comercio - Cerrado</td> </tr> </tbody> </table>			ESTADO		Carencias		EC - Estado conservac.	EC EE Deficiente	AC - Accesibilidad	Con ascensor	EE - Eficiencia energét.	Sin normativa EE	IN - Infravivienda	No	Ocupación		AE planta baja	Algún ocupante en uno de los uso Comercio - Cerrado

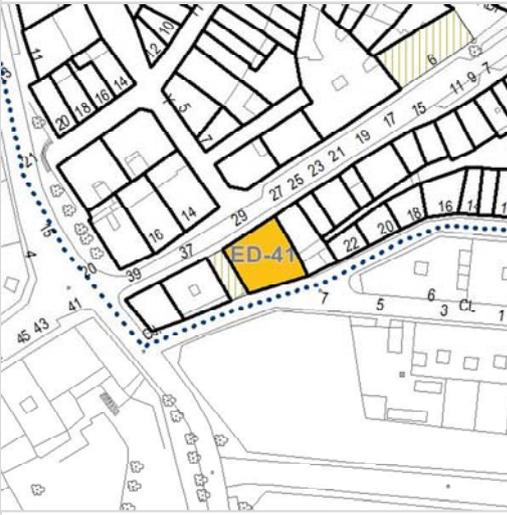
INDICADORES DE POTENCIAL DE INTERVENCIÓN																																																																																																																												
IP - Necesidades	10 - Ruinas																																																																																																																											
ID - Dificultad	6 - Dificultad media-baja																																																																																																																											
IE - Eficacia	11 - Eficacia media-alta																																																																																																																											
IP - Potencial	2,11 - Alto																																																																																																																											
VALORACIÓN GLOBAL DEL EDIFICIO

FAVORABLE																																																																																																																												
DESFAVORABLE	X																																																																																																																											
Existencia de peligro inminente: NO. Aunque puede existir a corto.medio plazo

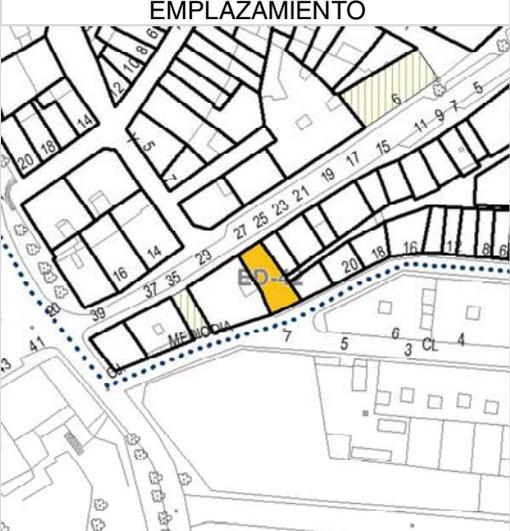
CENTRO HISTÓRICO DE HARO (LA RIOJA)		FICHA	43		
FICHERO DE EDIFICACIONES TIPO		Fecha:	02/08/2016		
FOTOGRAFÍA		IDENTIFICACIÓN

INDICADORES DE POTENCIAL DE INTERVENCIÓN																																																																																																																															
IP - Necesidades	5 - Nivel 2																																																																																																																														
ID - Dificultad	10 - Dificultad media-alta																																																																																																																														
IE - Eficacia	11 - Eficacia media-alta																																																																																																																														
IP - Potencial	1,37 - Medio-bajo																																																																																																																														
VALORACIÓN GLOBAL DEL EDIFICIO																																																																																																																															
FAVORABLE	X																																																																																																																														
DESFAVORABLE																																																																																																																															
Existencia de peligro inminente:		NO

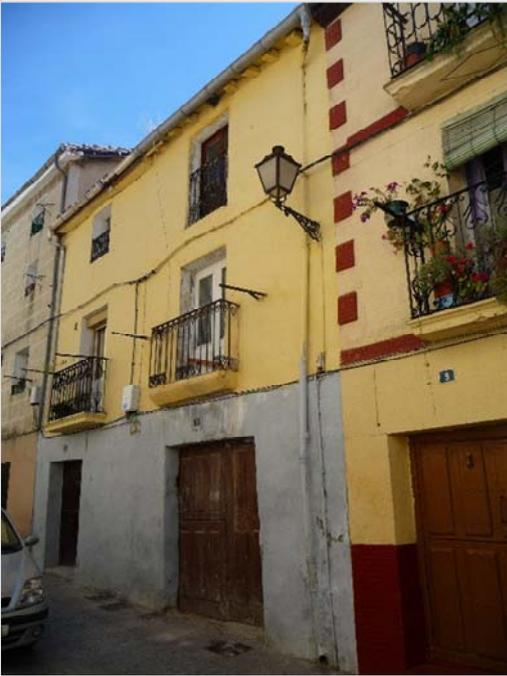
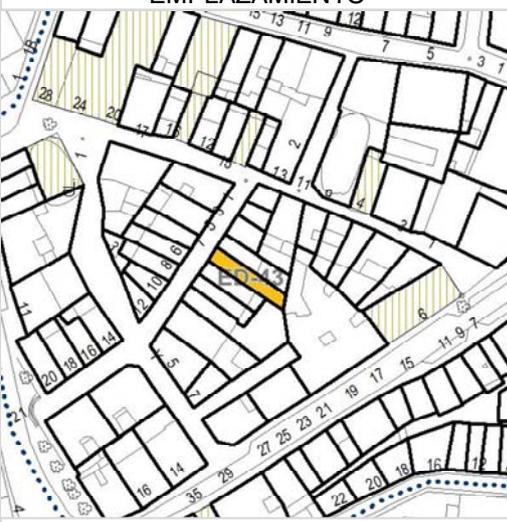
Dirección (vía y nº)			
		CL BALMES 7			
		Distr.-Secc. Manz. (Edif.)			
		002-01 7 (068)			
		Referencia catastral			
		2539718WN1123N			
EMPLAZAMIENTO		DESCRIPCIÓN MORFOTIPOLOGICA

PARCELARIO			
		Superficie de parcela			
		76m2			
		Espacios libres			
		2m2			
		EDIFICACIÓN			
		Alturas			
		Hasta 3 plantas (B+2)			
		Superficie constr. total			
		222m2			
		Sobre rasante			
		222m2			
		Bajo rasante			
		0m2			
		Ocupación planta			
		74m2			
		Antigüedad			
		Siglo XX. 1900 - Sin norm EE			
		Tipología			
		Residencial plurifamiliar			
		Estructura propiedad			
		Sin división horizontal			
		Protección patrimonial			
		No protegido			
		USOS			
		Mezcla de usos			
		V+AL			
		Uso característico			
		V			
		Uso planta baja			
		AL			
		Nº viviendas			
		2			
		AE en planta baja			
		No

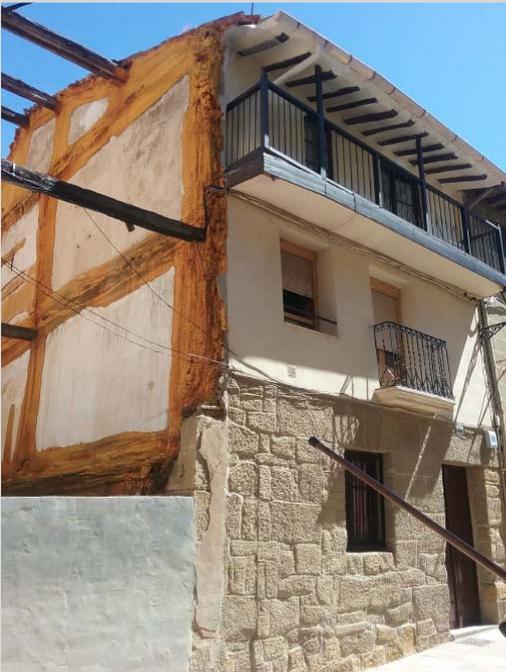
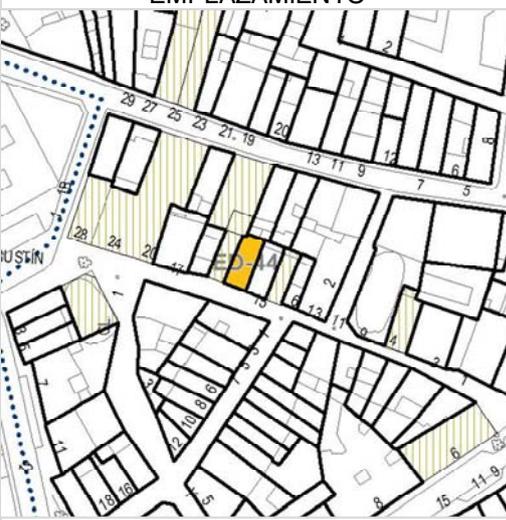
EMPLAZAMIENTO		<table border="1"> <thead> <tr> <th colspan="2">DESCRIPCIÓN MORFOTIPOLOGICA</th> </tr> </thead> <tbody> <tr> <td colspan="2">PARCELARIO</td> </tr> <tr> <td>Superficie de parcela</td> <td>79m2</td> </tr> <tr> <td>Espacios libres</td> <td>0m2</td> </tr> <tr> <td colspan="2">EDIFICACIÓN</td> </tr> <tr> <td>Alturas</td> <td>Hasta 3 plantas (B+2)</td> </tr> <tr> <td>Superficie constr. total</td> <td>237m2</td> </tr> <tr> <td> Sobre rasante</td> <td>237m2</td> </tr> <tr> <td> Bajo rasante</td> <td>0m2</td> </tr> <tr> <td>Ocupación planta</td> <td>79m2</td> </tr> <tr> <td>Antigüedad</td> <td>Siglo XX. 1900 - Sin norm EE</td> </tr> <tr> <td>Tipología</td> <td>Residencial unifamiliar</td> </tr> <tr> <td>Estructura propiedad</td> <td>Sin división horizontal</td> </tr> <tr> <td>Protección patrimonial</td> <td>No protegido</td> </tr> <tr> <td colspan="2">USOS</td> </tr> <tr> <td>Mezcla de usos</td> <td>V+AL</td> </tr> <tr> <td>Uso característico</td> <td>V</td> </tr> <tr> <td>Uso planta baja</td> <td>V</td> </tr> <tr> <td>Nº viviendas</td> <td>1</td> </tr> <tr> <td>AE en planta baja</td> <td>No</td> </tr> </tbody> </table>			DESCRIPCIÓN MORFOTIPOLOGICA		PARCELARIO		Superficie de parcela	79m2	Espacios libres	0m2	EDIFICACIÓN		Alturas	Hasta 3 plantas (B+2)	Superficie constr. total	237m2	Sobre rasante	237m2	Bajo rasante	0m2	Ocupación planta	79m2	Antigüedad	Siglo XX. 1900 - Sin norm EE	Tipología	Residencial unifamiliar	Estructura propiedad	Sin división horizontal	Protección patrimonial	No protegido	USOS		Mezcla de usos	V+AL	Uso característico	V	Uso planta baja	V	Nº viviendas	1	AE en planta baja	No

INDICADORES DE POTENCIAL DE INTERVENCIÓN		<table border="1"> <thead> <tr> <th colspan="2">ESTADO</th> </tr> </thead> <tbody> <tr> <td colspan="2">Carencias</td> <td colspan="2">EC EE</td> </tr> <tr> <td>EC - Estado conservac.</td> <td>3 - Nivel 1</td> <td colspan="2">Deficiente</td> </tr> <tr> <td>AC - Accesibilidad</td> <td>10 - Dificultad media-alta</td> <td colspan="2">- (Hasta 3 plantas)</td> </tr> <tr> <td>EE - Eficiencia energét.</td> <td>6 - Eficacia media-baja</td> <td colspan="2">Sin normativa EE</td> </tr> <tr> <td>IN - Infravivienda</td> <td>IP - Potencial</td> <td colspan="2">No</td> </tr> <tr> <td colspan="2">0,96 - Bajo</td> <td colspan="2">Ocupación</td> </tr> <tr> <td colspan="2"></td> <td colspan="2">Ocupantes en todos los usos</td> </tr> <tr> <td colspan="2"></td> <td colspan="2">AE planta baja</td> </tr> <tr> <td colspan="2"></td> <td colspan="2">--</td> </tr> </tbody> </table>			ESTADO		Carencias		EC EE		EC - Estado conservac.	3 - Nivel 1	Deficiente		AC - Accesibilidad	10 - Dificultad media-alta	- (Hasta 3 plantas)		EE - Eficiencia energét.	6 - Eficacia media-baja	Sin normativa EE		IN - Infravivienda	IP - Potencial	No		0,96 - Bajo		Ocupación				Ocupantes en todos los usos				AE planta baja				--
